Certificación para crear las condiciones para un desarrollo turístico sustentable en la playa Miramar, Tamaulipas, México

Certification to create the conditions for a sustainable tourism development in Miramar beach, Tamaulipas, Mexico

La presente investigación se centra en 25 de los 79 requisitos que conforman la norma mexicana para playas sustentables y que son observables en el lugar que es el objeto de estudio, estos requisitos están agrupados en educación ambiental, infraestructura costera, biodiversidad, manejo de residuos, calidad del agua de mar e iniciativas de gestión ambiental; a su vez, se complementan estos requisitos con 13 criterios del distintivo Blueflag.

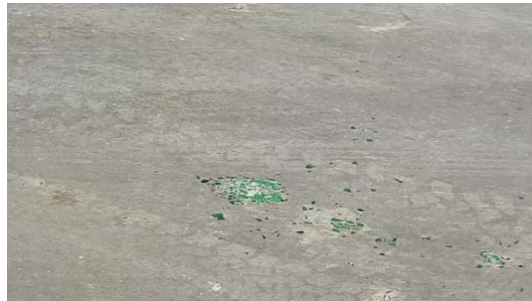
Se encontró en única ocasión vidrio de botella en área certificada.

Imagen 1.- Presencia de residuo riesgoso.

NOM: 5.2.4 En la playa no debe haber presencia de ningún tipo de residuo considerado como riesgoso de conformidad con la definición de la presente norma mexicana. Cumple

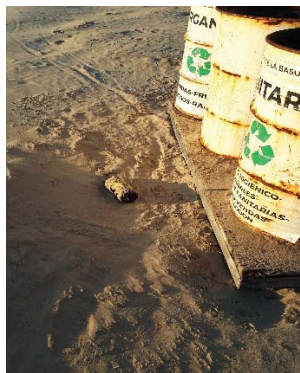
Imagen 2.- Presencia de botellas de vidrio en arena.

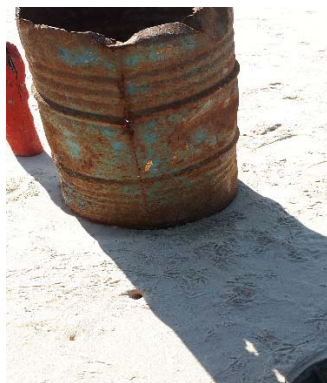
Se observó que los botes de almacenamiento temporal de residuos sólidos urbanos se encuentran a una distancia entre 20 y 30 metros. En la mayoría de los casos los botes se encontraban sobre una plataforma de madera que contenía 3 botes metálicos con la leyenda de

orgánico, inorgánico y sanitario. En otros casos menores, se observó que los botes de almacenamiento estaban directamente colocados sobre la arena de playa.

Imagen 3.- Botes de basura en arena.

NOM: 5.2.7 Deben existir botes de almacenamiento temporal de residuos sólidos urbanos al menos cada 100 m a lo largo de la extensión de la playa tomando las medidas de seguridad necesarias, evitando la proximidad de los botes de almacenamiento temporal con el mar. Cumple parcialmente.

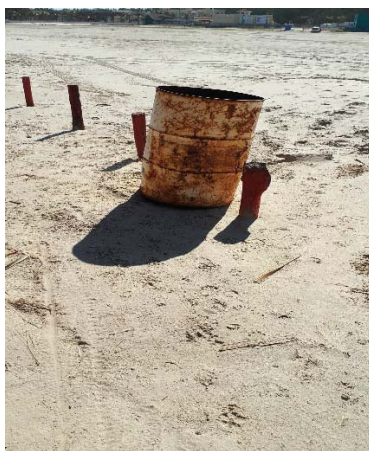
Imagen 4.- Bote de basura oxidado.

Si bien los botes de almacenamiento cumplen en cantidad a lo largo de la playa certificada, éstos no contaban con tapa, salvó 4 de ellos localizados a la altura del acceso principal a la playa. El material que componen dichos botes de almacenamiento es de fierro o lámina lo que los hace incompatibles con el entorno, en su mayoría oxidada, golpeada y en general en pésimas condiciones.

NOM: 5.2.8 Los botes de almacenamiento temporal de residuos sólidos urbanos, deben contar con tapa, no deben tener contacto con el suelo evitando derrames, escurrimientos o dispersión de su contenido y deben estar elaborados de materiales y color que sean compatible con su entorno y tener un adecuado mantenimiento del mismo. No cumple.

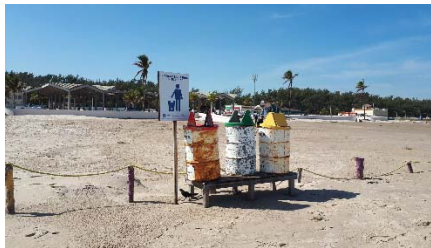
Imagen 5.- Botes de basura con tapa.

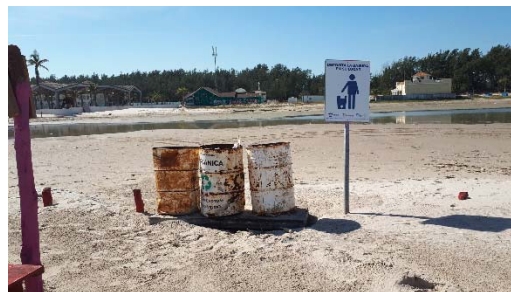
Imagen 6.- Botes de basura sin tapa

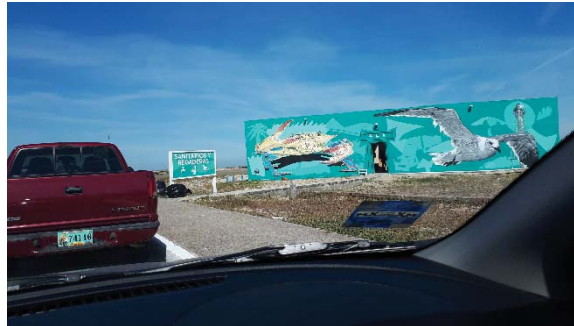
En los establecimientos que prestan servicios en la playa certificada, no se observaron

botes de almacenamiento con éstas características.

Imagen 7.- Servicio de baños y regaderas

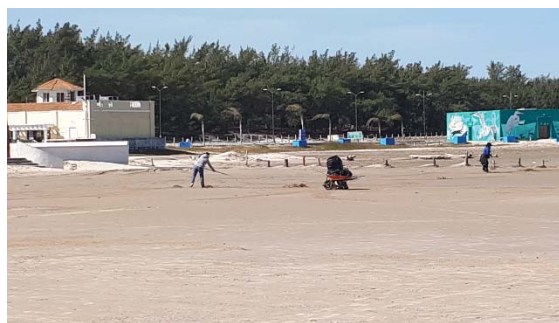
Se observó el cumplimiento en la frecuencia del servicio de limpia, todos los días personal de limpieza del ayuntamiento realiza la recolección de basura llevando los residuos a contenedores donde pueda pasar el camión de la basura por parte de servicios públicos.

Imagen 8.- Limpieza en playa

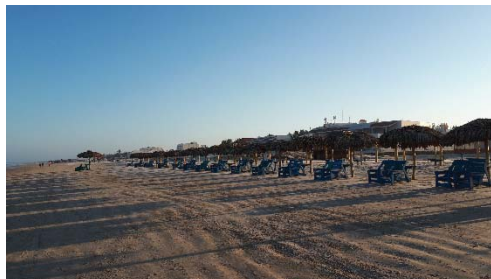
Se observó una línea de palapas que cumplen con las características señaladas al ser de madera, sin cimentación y colocadas bajo hincado de pilotes a golpes.

Imagen 10.- Área de palapas.

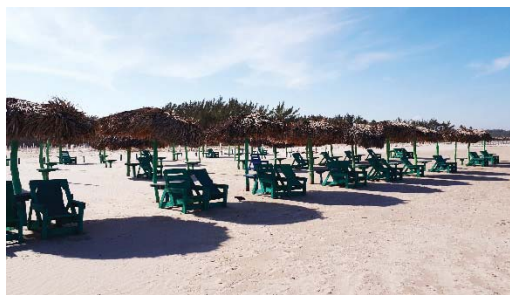
Imagen 11.- Palapas de Madera

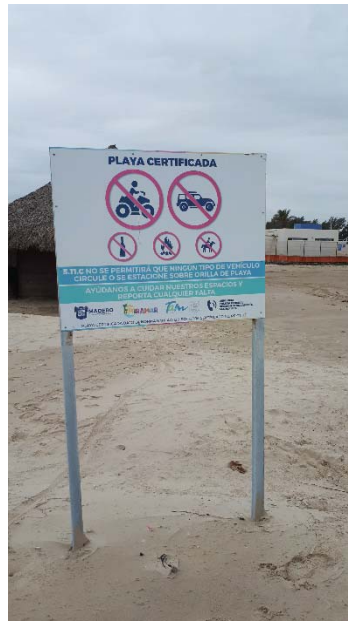
La señalización que existe en la playa certificada si bien es clara, se encuentra construida con material como lámina galvanizada que al oxidarse puede contaminar la arena y el mar.

Imagen 12.- Señalética en playa.

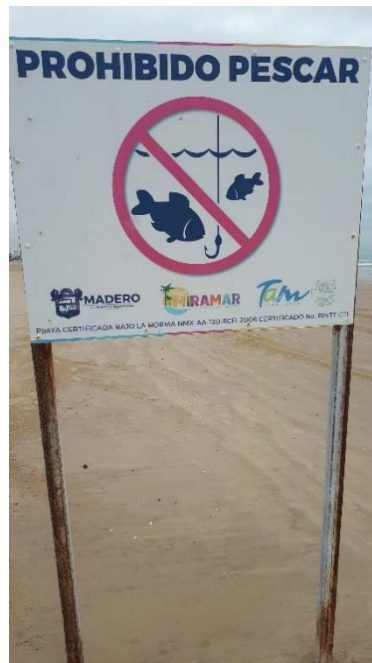
Imagen 13.- Señalética de actividades prohibidas en playa.

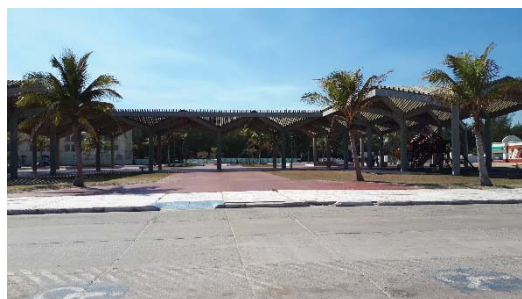
Existen accesos públicos suficientes localizando el principal de la playa certificada en plaza gobernadores.

Imagen 14.- Principal acceso a playa certificada.

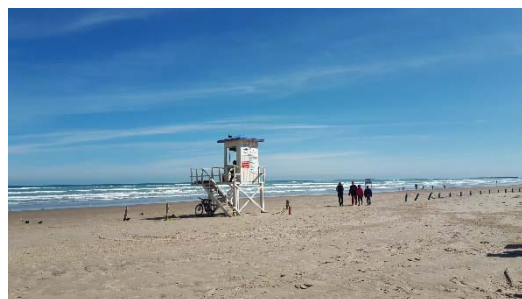
Se observó personal de salvavidas en las torres de avistamiento con su respectivo equipo de salvamento de playa.

Imagen 17.- Personal en torre de avistamiento.

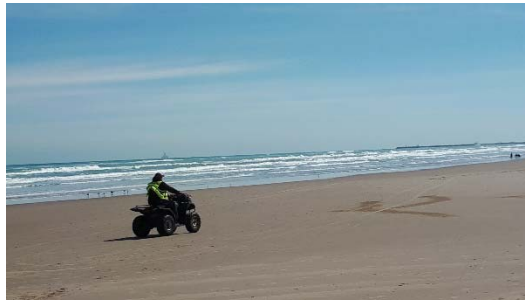
Se observó únicamente vehículos que prestan servicios públicos y de protección civil, a su vez, se observaron señalamientos que prohíben la circulación de vehículos sobre la playa certificada

Imagen 19.- Circulación de Vehículo de protección civil en playa.

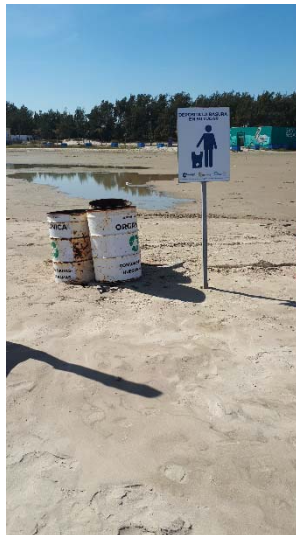
Se observaron señalamientos de tirar la basura en su lugar a un costado de los botes de almacenamiento temporal.

Imagen 20.- Señalética cerca de botes de basura en playa.
